DAGVATTENUTREDNING

inför ny detaljplan för skola och förskola
i Jonslund, Essunga kommun

2023-04-25 (reviderad och omarbetad 2023-10-16)

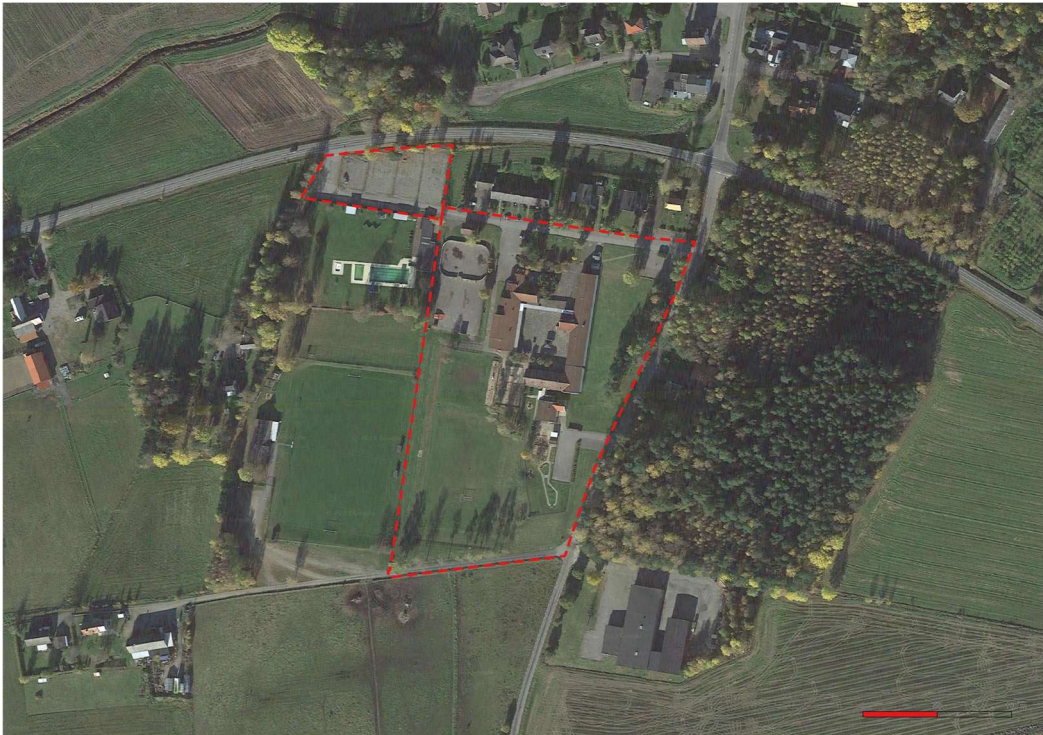
Figur 2: befintliga förhållanden i och kring området. Föreslagen detaljplan markerad med röd, streckad linje, efter ortofoto: Google.

Områdets huvuddel utgörs i dagsläget av den befintliga skolan med sina tillhörande asfaltytor och stora gräsmattor (se figur 2). De nuvarande byggnaderna ska i stort bibehållas, åtminstone tills de nya har tagits i drift. Utöver skolan tillkommer ett område för parkering i nordväst till utredningsområdet.

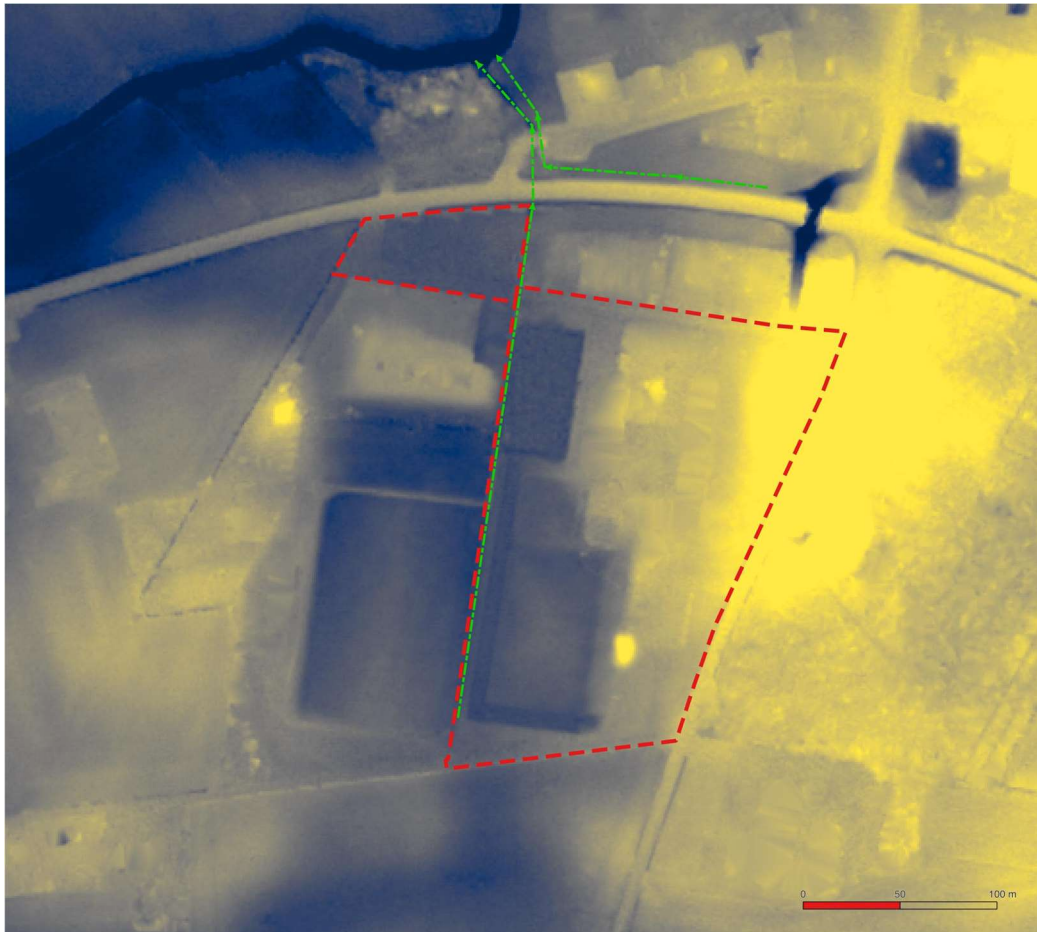
Figur 3: höjdförhållanden, med högre mark i gult och lägre i mörkare färg. Utredningsområdets avgränsning visas med streckad röd linje och befintliga avvattningsstråk med streckad grön linje. Efter Lantmäteriets terrängmodell.

Västra delarna av området har i dagsläget markytor som ligger något lägre och ur dagvattensynpunkt är att betrakta som instängda, se figur 3. Det innebär att de är beroende av ledningar för sin avvattning och därmed riskerar att översvämmas med stående vatten vid rikligt regn. Detsamma gäller gräsplanerna närmast väst om utredningsområdet.

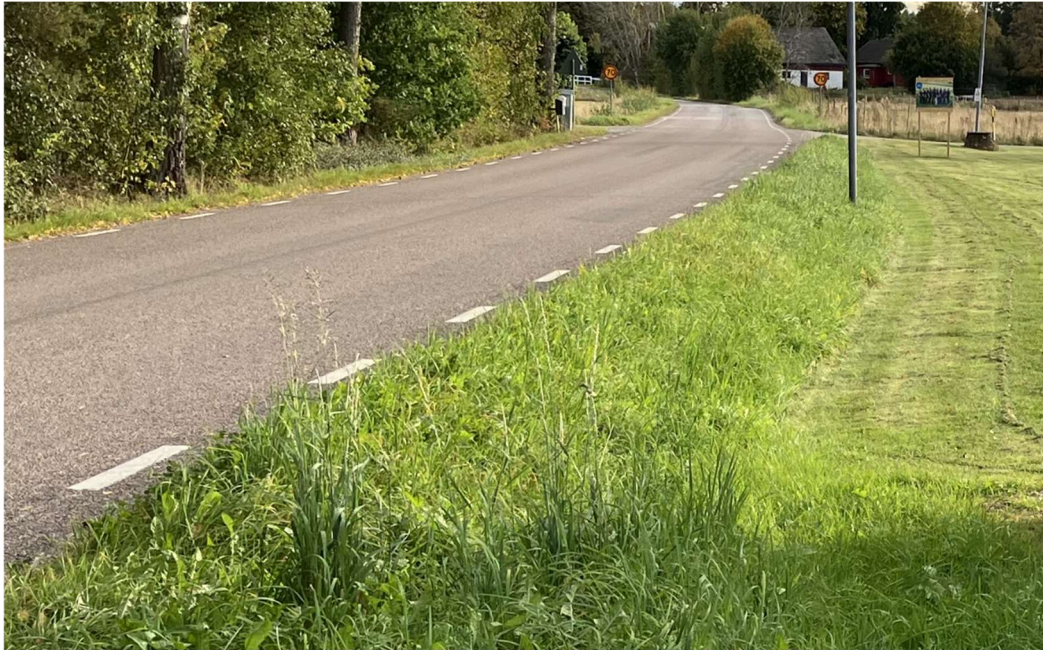
Figur 10: nuvarande vägslänt från Ekvägen mot planerad angöringsplats, vy från norr (foto: Melica).

Vid Ekvägen planeras en smal grönyta mellan vägen och de nya parkeringsplatserna. Här kan ett par svackdiken med 3 - 4 meters bredd rymmas, se figur 10 och figur 11.

Svackdikenas bredd anpassas efter trafikverkets vägområde kring Ekvägen. Vägen ligger här något högre än skolans område och har idag en vägslänt ner mot området som ska bebyggas.

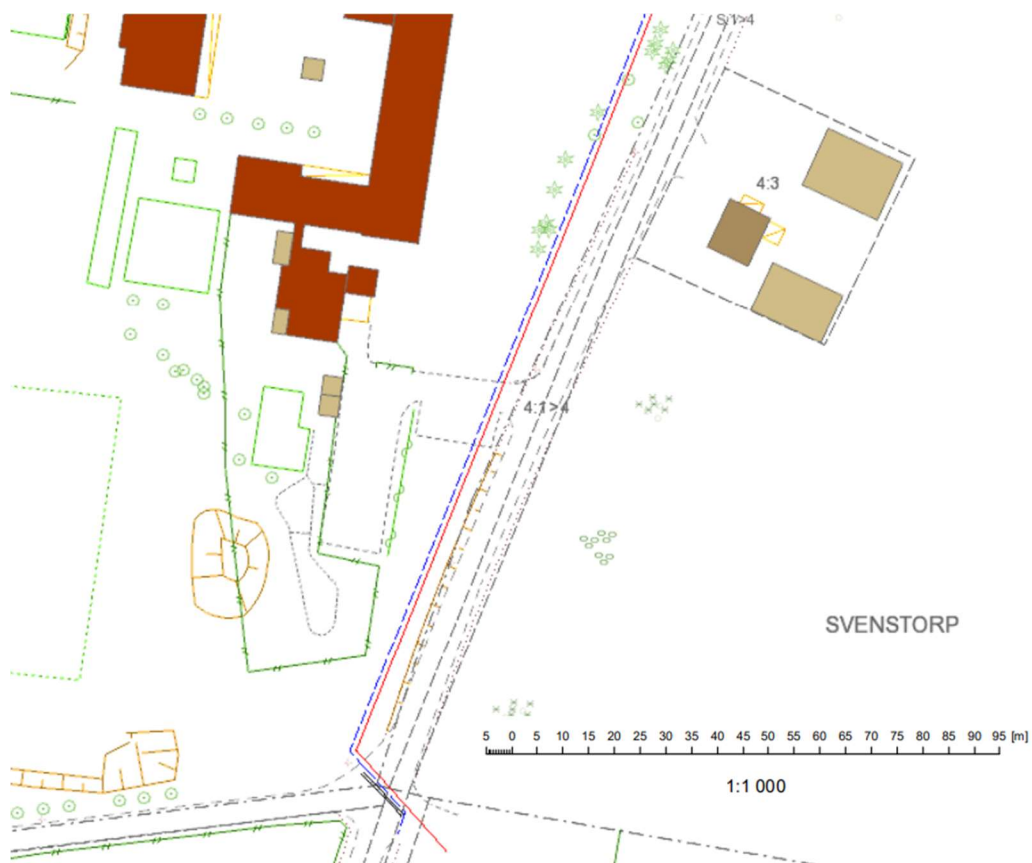
Figur 13a: befintliga, kommunala ledningar. I förhållande till Ekvägen och befintliga byggnader, efter kartbild erhållen av Essunga kommun.

Det finns i dagsläget en markförlagd ledning i närheten, som ägs av Skanova, se figur 13a. Ledningens djup har är inte känt. Den kan därmed utgöra en begränsning för svackdikenas djup och ska även beaktas vid ledningsdragning. Även kommunens spill- och dricksvattenledning finns i närområdet, se figur 13b. Den senare redovisar också i viss mån de befintliga träd vars rötter kan komma att bibehållas.
